フットパスルートの紹介

洞爺湖 有珠山フットパスマップ

四十三山ルート
金比羅山ルート

監修/岡田 弘、宇井 忠英
 編集/独立行政法人土木研究所 寒地土木研究所
 発行/洞爺湖有珠山ジオパーク推進協議会
 協力/国土交通省北海道開発局、北海道地方環境事務所、林野庁、北海道、洞爺湖町、壮瞥町、株式会社洞爺ガイドセンター
 環境防災総合政策研究機構
 アジア航測株式会社、株式会社ソーン技術コンサル

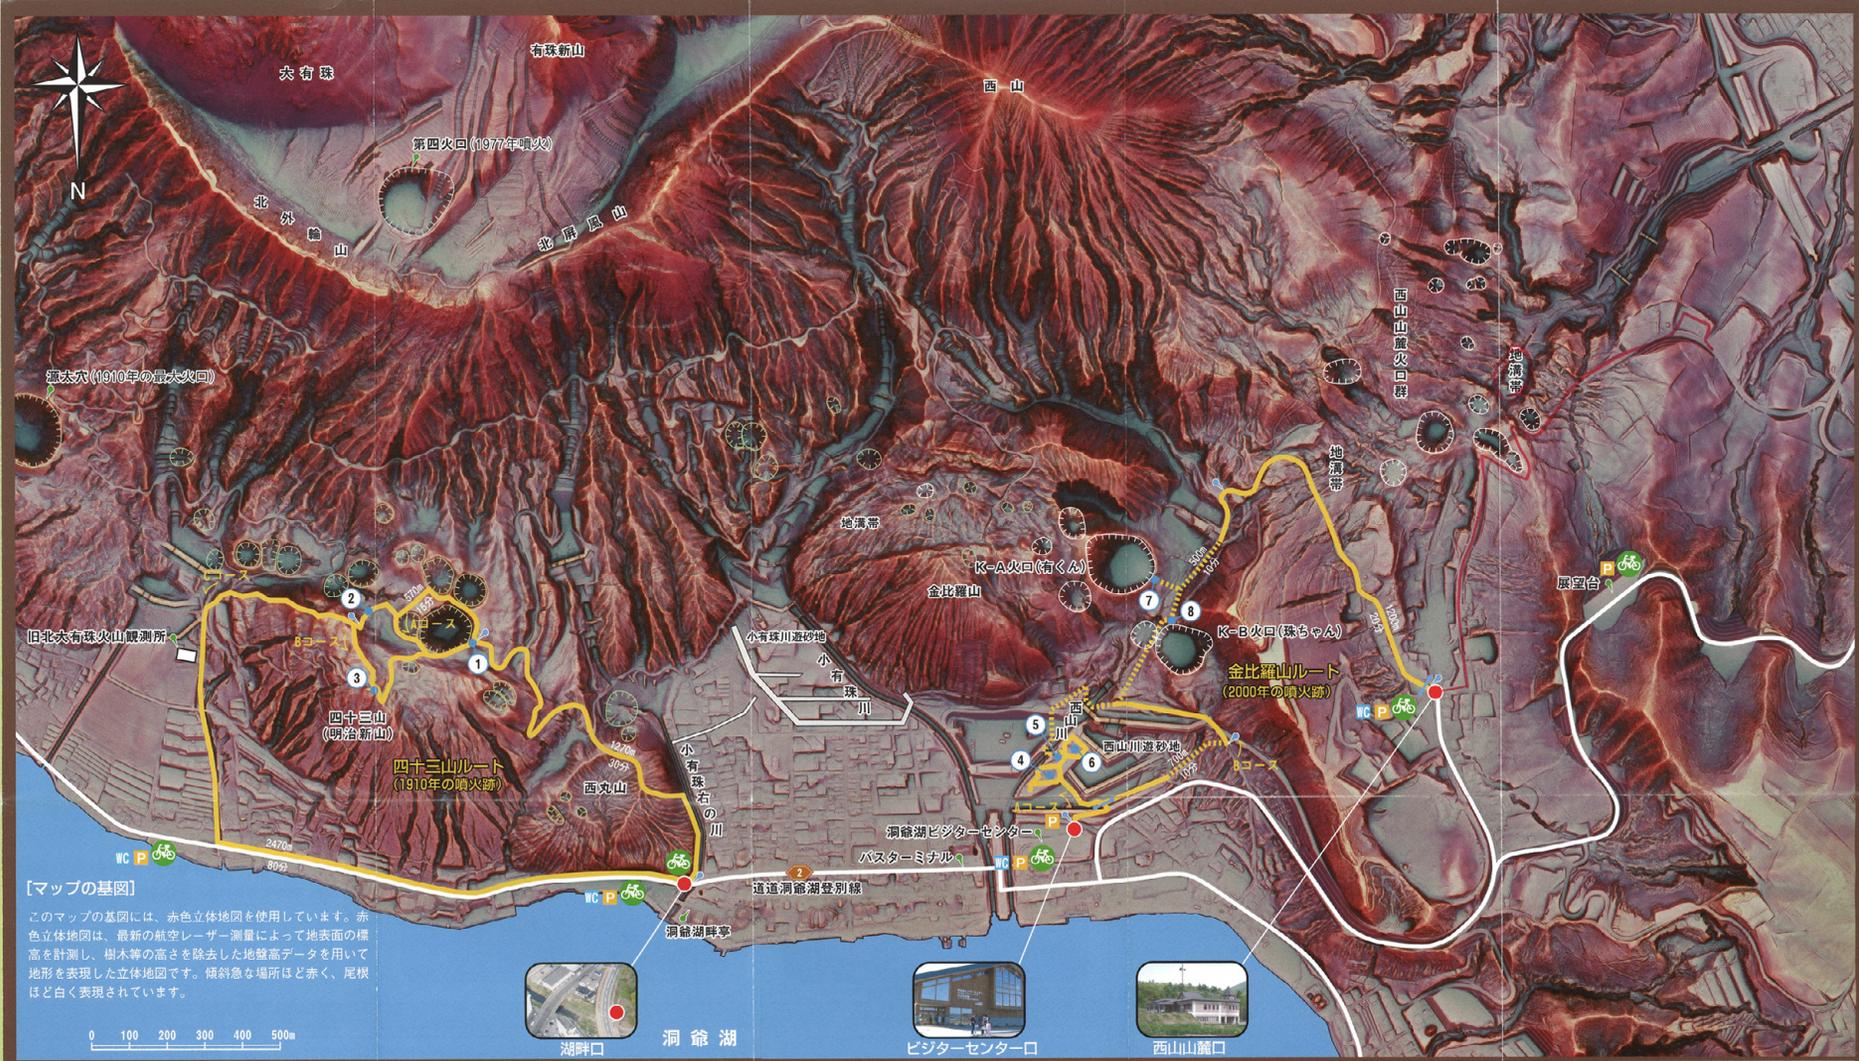
[マップの基図]

このマップの基図には、赤色立体地図を使用しています。赤色立体地図は、最新の航空レーザー測量によって地表面の標高を計測し、樹木等の高さを除去した地盤高データを用いて地形を表現した立体地図です。傾斜急な場所ほど赤く、尾根ほど白く表現されています。

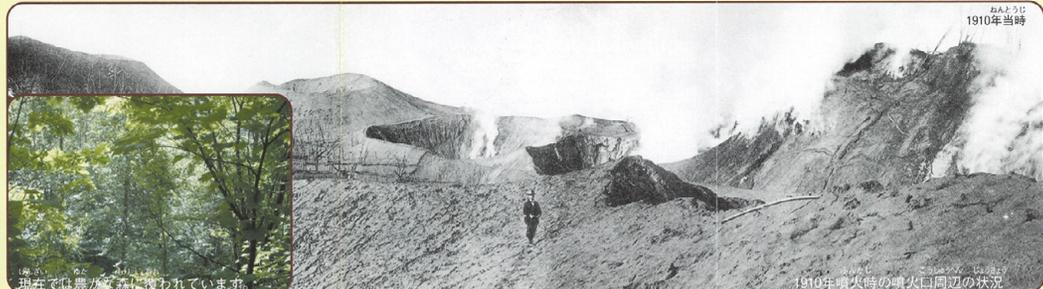
1910年当時

1910年噴火時の噴火口周辺の状況

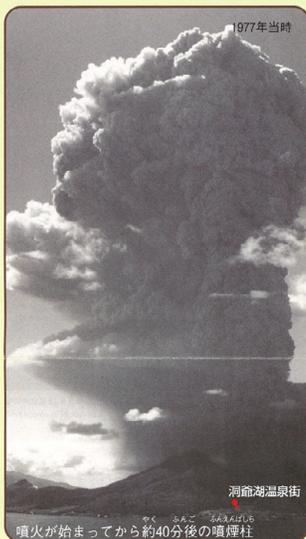
1977年当時

噴火が始まってから約40分後の噴煙柱

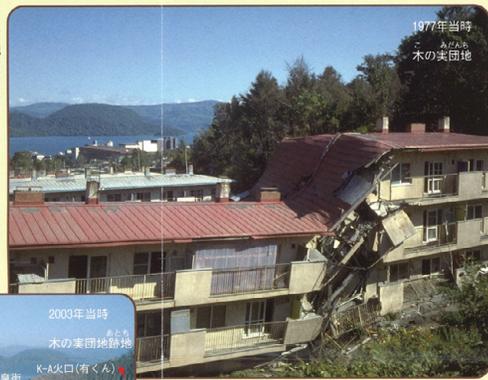
1977年当時

右の写真は、1977～1978年噴火時の断層で破壊された木の実団地です。この地域では1910年噴火で地割れが発生し、2000年噴火では火口が次々にできました。

木の実団地

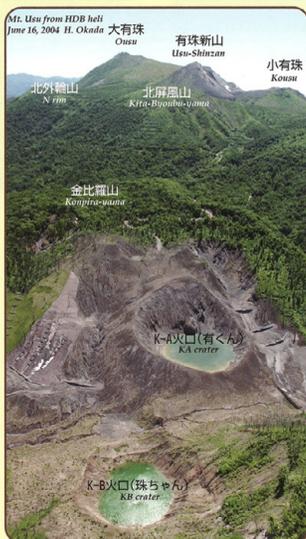
Mt. Usu from HDB heli June 16, 2004 H. Okada

K-A火口(有くん) KA crater

K-B火口(珠ちゃん) KB crater

2000年噴火時、金比羅山周辺では過去に繰り返して活動した断層に沿って、次々と火口が移動しました。主な火口は有珠の文字から「有くん」、「珠ちゃん」と愛称が付けられました。
