有珠山噴火に学ぶ

有珠山の噴火史

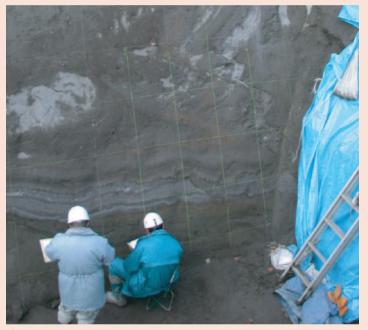
▲掘削断面に現れた火山灰 洞爺湖町(立泉寺)

2002年10月に北海道大学と北海道立地質研究所は、1663年と1769年との間に噴火があったという調査結果を発表しました。これは北海道立地質研究所が行った火山性断層調査により発見されたものです。

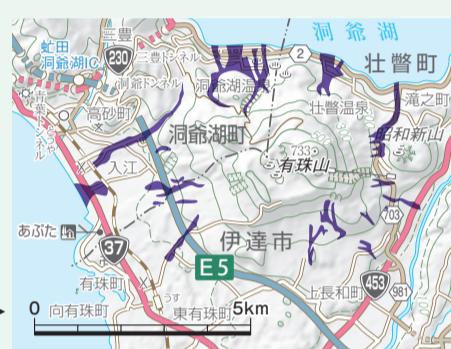
降雨型泥流

噴火に直接関わらず、降雨によって発生するものを降雨型泥流(土石流)といいます。

1977-78年噴火では、洞爺湖温泉街が降雨型泥流に襲われ、死者・行方不明者3名が出ました。

火山灰が降り積もったところでは、少ない雨でも降雨型泥流が発生しやすくなります。

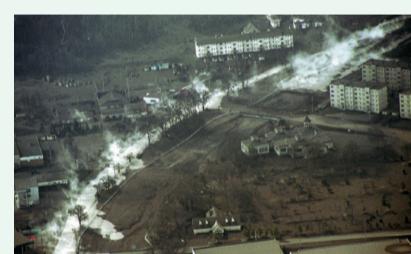
火口から泥流が直接流れ出るものを火口噴出型泥流といいます。熱いお湯が多い場合は、熱泥流とも呼ばれ、湯気が立つのが見られます。

2000年噴火では、熱泥流が発生し、橋が流されたり、建物に被害が出ました。

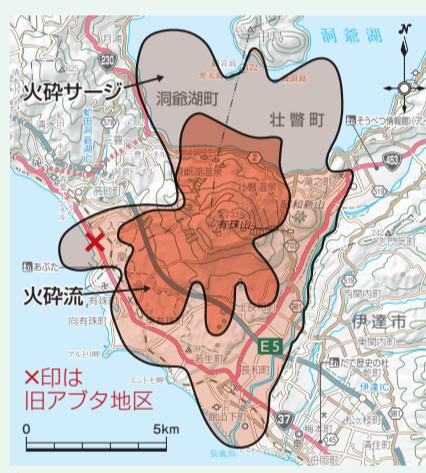
文政噴火(1822年)は有史以来最も大きな火碎流が発生した噴火です。現在の洞爺湖温泉はもちろん、洞爺湖町や伊達市の市街地付近まで火碎サージが達しました。

▲文政火碎流(1822年)の分布【勝井(1988)より】

旧アブタ地区は火碎サージに襲われ、82名の死者(全住民の約3割)と多数の負傷者がいました。被害にあった人々は、事前に避難したにも関わらず、アブタに戻り火碎サージに襲われたものです。

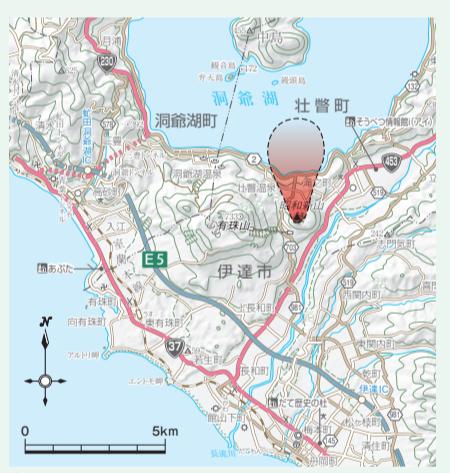
1944年7月11日に発生した火碎サージは、洞爺湖にも流れ下り、湖岸の保安林を吹き倒し、あるいは焼き、小屋を吹き飛ばしました。また、地上の砂礫を吹き飛ばし、窓ガラスに銃弾貫通孔のような穴を開けました。

▲1944年噴火の火碎サージの分布【三松(1933復刻版)より推定】

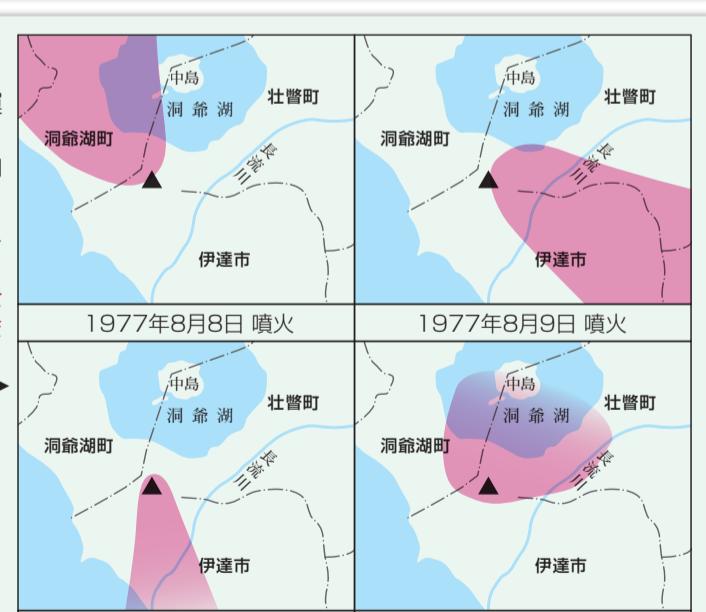
1977-78年噴火の降灰分布の例

1977-78年噴火の時には、噴火のたびに色々な方向へ火山灰が積もりました。

風向きによって、積む場所が変わり、風下側に厚く積もります。日中でも薄暗くなり、視界が悪くなります。

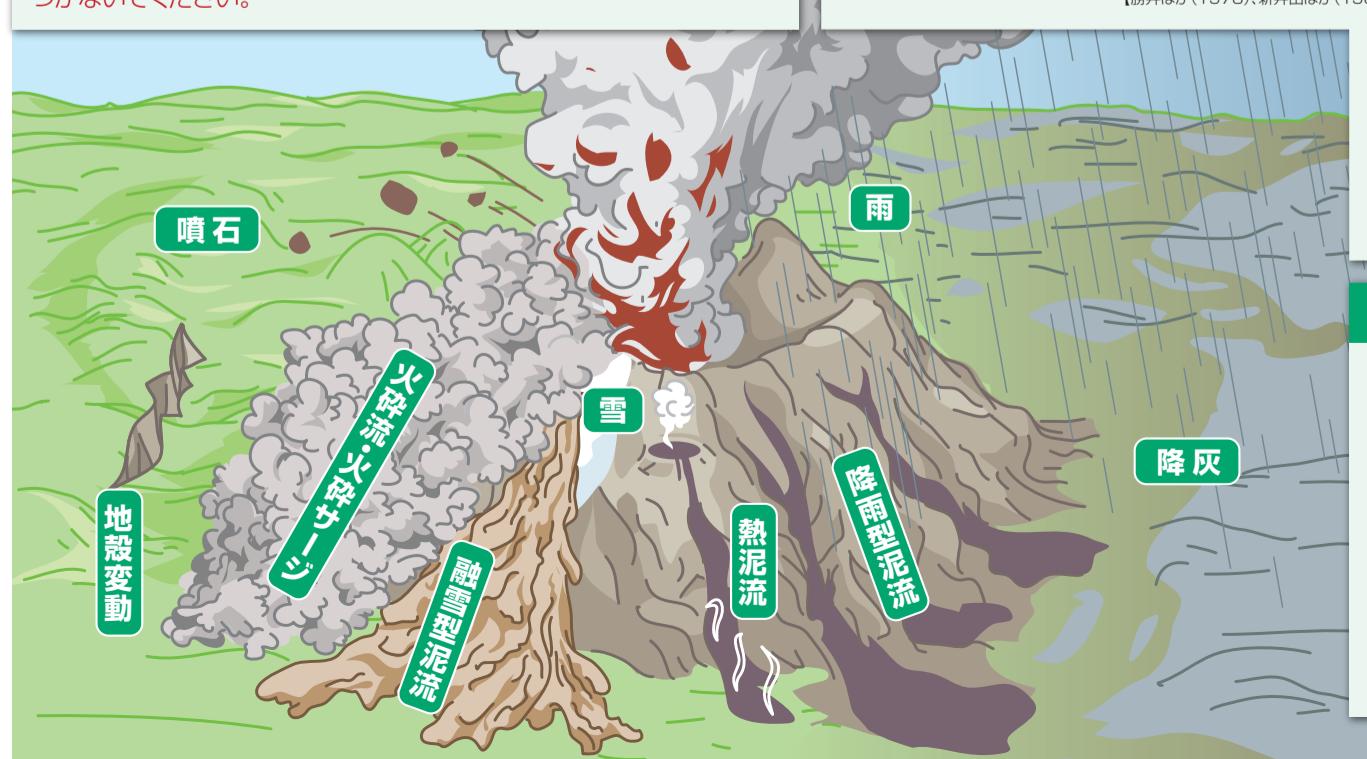
数cm~数10cmの岩が噴火に伴って火口から飛来するもので、1m以上の岩が数kmも飛びこもありまます。噴石は建物を破壊するほどの威力を持っています。

▲噴石や火山灰による建物への被害
(1977-78年噴火)
